مركز إحياء تراث العمارة الإسلامية

# عمارة الطين - العودة إلى الجذور

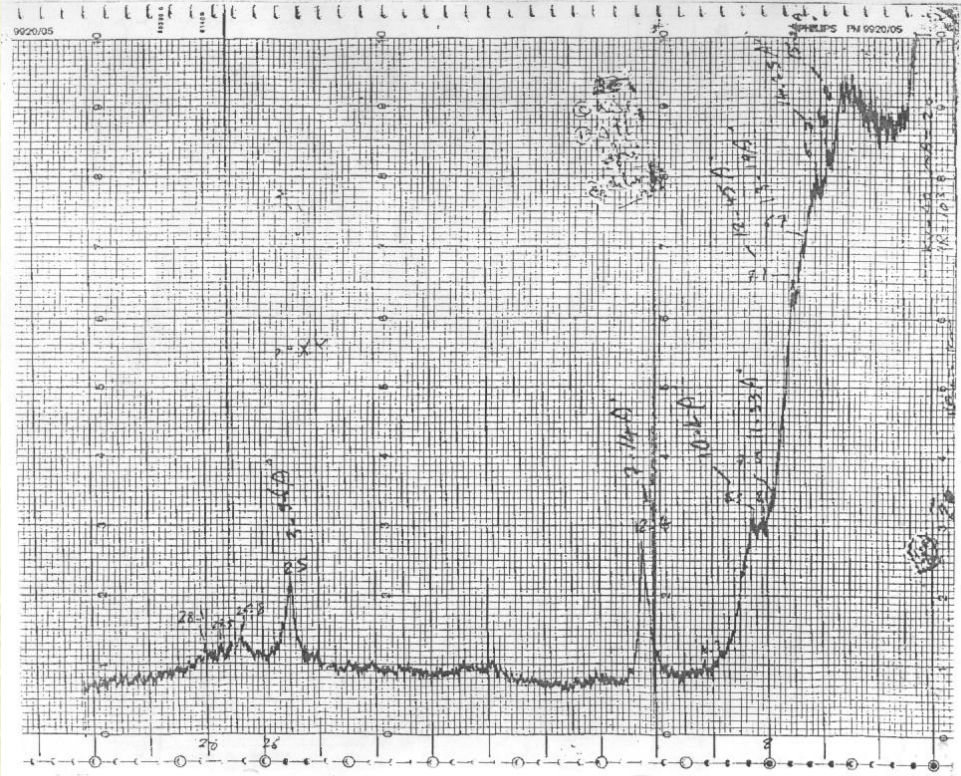
X-ray diffraction analysis

## تحليل عينة من الطين المفصول من التربة : منزل واحة النخيل – الدرعية (للأقطار أقل من 0,002 مم)

وجد أنه حتى منسوب 2,0م كانت التربة عبارة عن طبقة رملية ذات لون بني فاتح مكون من الرمل الناعم وقليل من الحصى والطيني. إن المعدن السائد بالعينة المأخوذة من التربة هو معدن (Attapulgite) ليفي (Fibrous)، يلي ذلك معدن الكاولينيت كما توجد أيضا كميات قليلة من معدني السمكتيت والكلوريت بالإضافة إلى آثار من معادن الكوارتز والفلسبارات. بدأ المشروع بمعالجة الأساسات ووجد أن الإجهادات الواقعة على التربة اكبر من أن تتحملها التربة حيث أن الأحمال على التربة قبل تقوية الأساسات كانت 1.148 كجم/سم<sup>2</sup> وأصبحت بعد التقوية 0.572 كجم/سم<sup>2</sup>

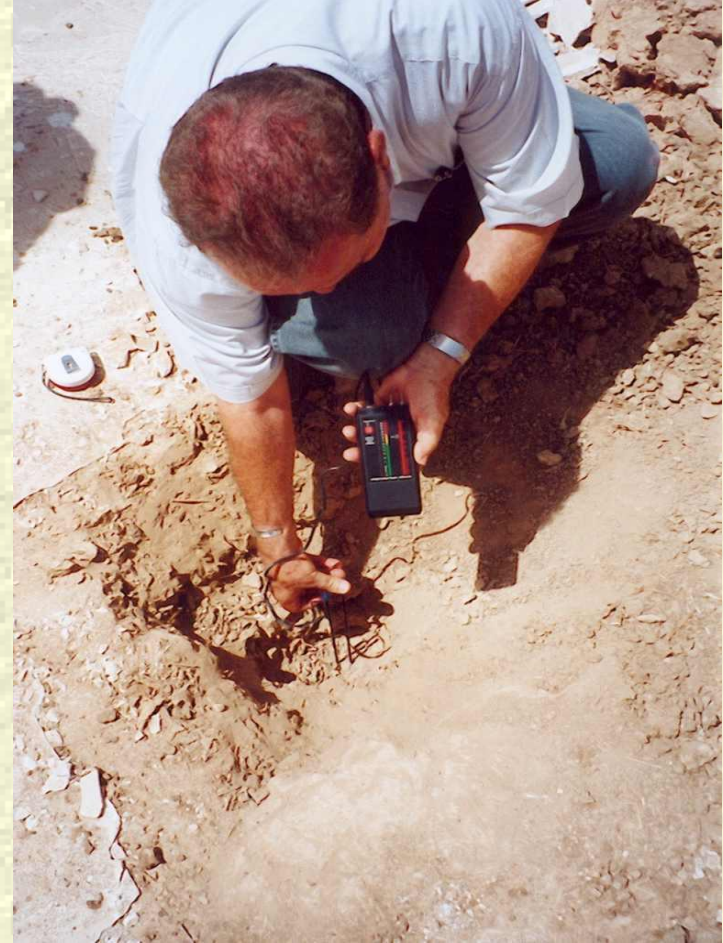
الرطوبة في الحوائط تقع ضمن الحدود المسموح به (مارس 2007)؛ إلا أن المناطق التي تقع تحت مزاريب المطر متدهورة والتي لا تتعرض لأشعة الشمس أو درجة حرارة اليوم عالية جدا. في حمام الطريف الرطوبة أعلي السفل الأسمنتية عالية جدا و السفل الأسمنتية منفصل عن الجدار. الطبقة العلوية من السقف أظهرت مسامية عالية، عدم التجانس و محتوى الرطوبة العالية.

قياس الرطوبة في السطح

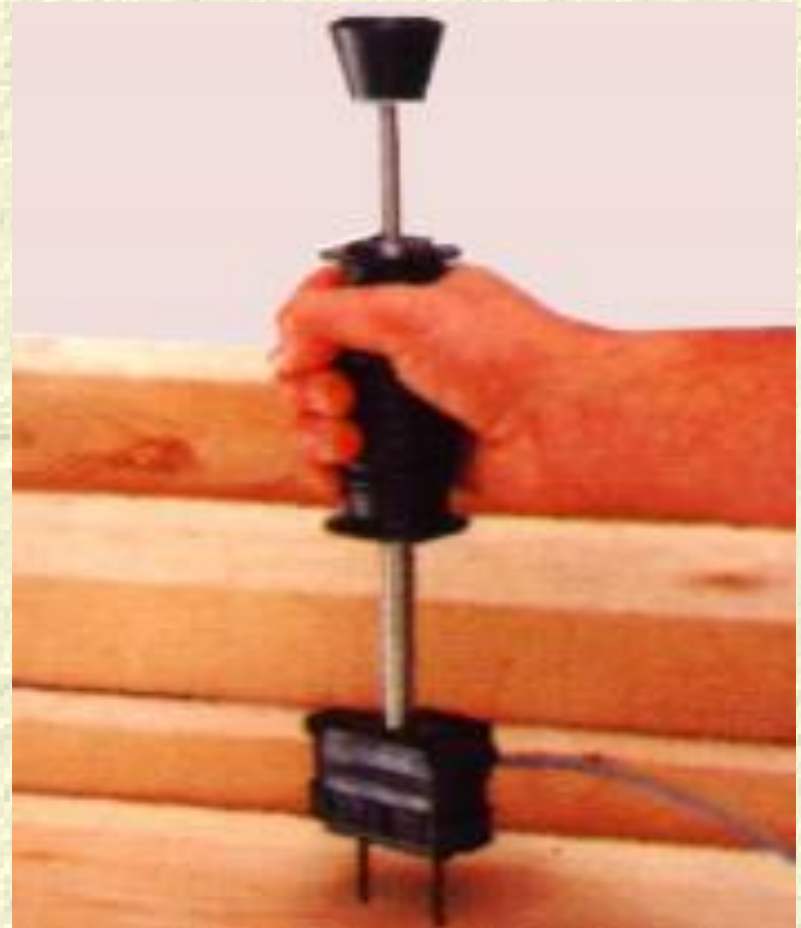
## **Moisture Content in timber roof construction:**

### **Protimeter Hammer Electrode**

As the electrodes have insulated shanks, this accessory, which works with moisture meter, is designed to obtain moisture readings in wood up to 37 mm below the surface, irrespective of surface moisture. It is considered to be more meaningful and less destructive than an oven-drying test, which can give average moisture content. In surveying Naser Palace, it has been used for moisture measurements in roof joists.

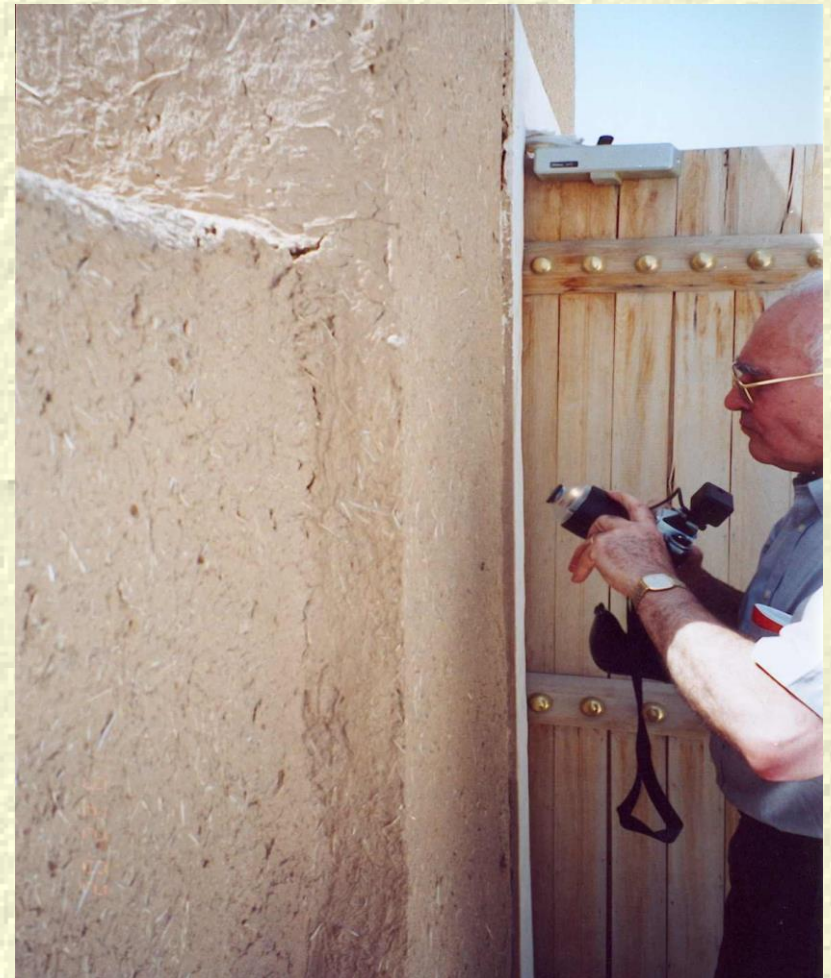
*Magnified photographing of plaster using Dermaphot lens*

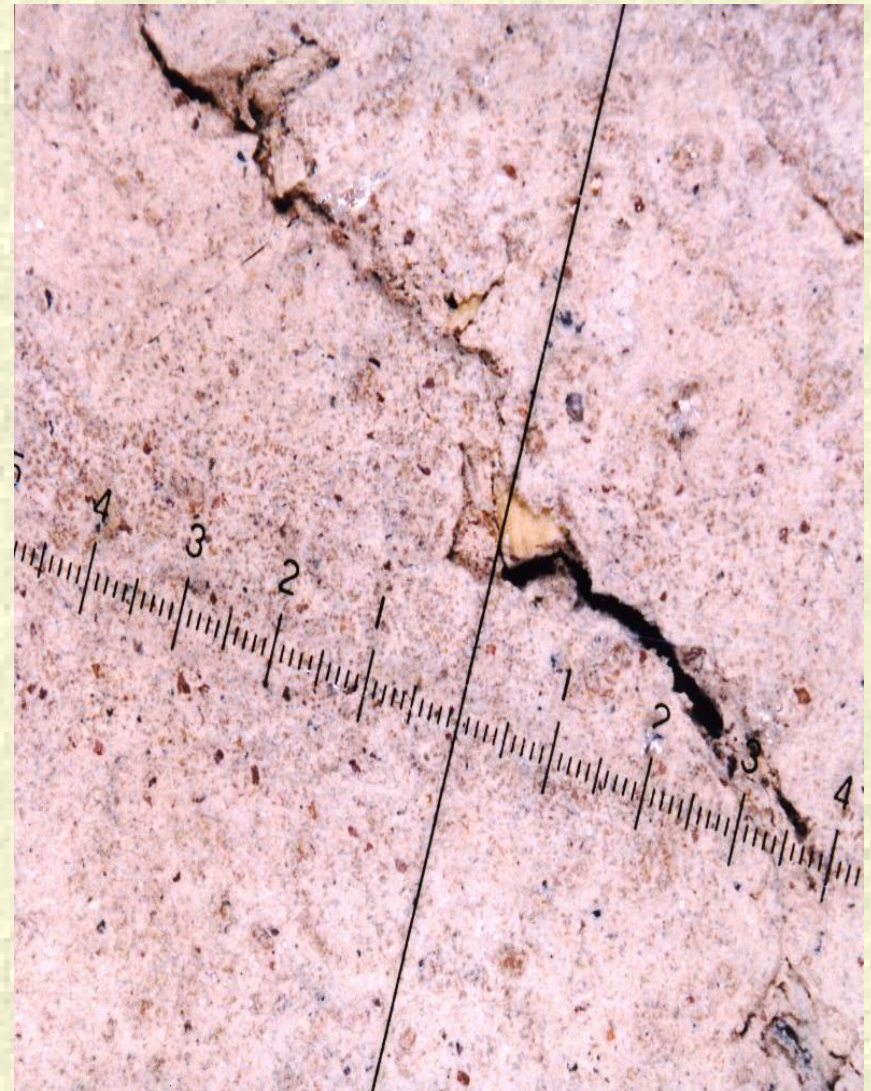
### **Photo 1:**

Represents a plaster layer from Sa'd Palace at courtyard from north wall. Clay is used as a general binding material (shown in light brown color between colorful grains of sand); very grains of fine sand are in turn used as a filling material ( $\Phi 0.015$  mm). Major micro-cracks of thickness 0.1 mm is crossing image diagonal. Salt efflorescence is spreading over most image space.

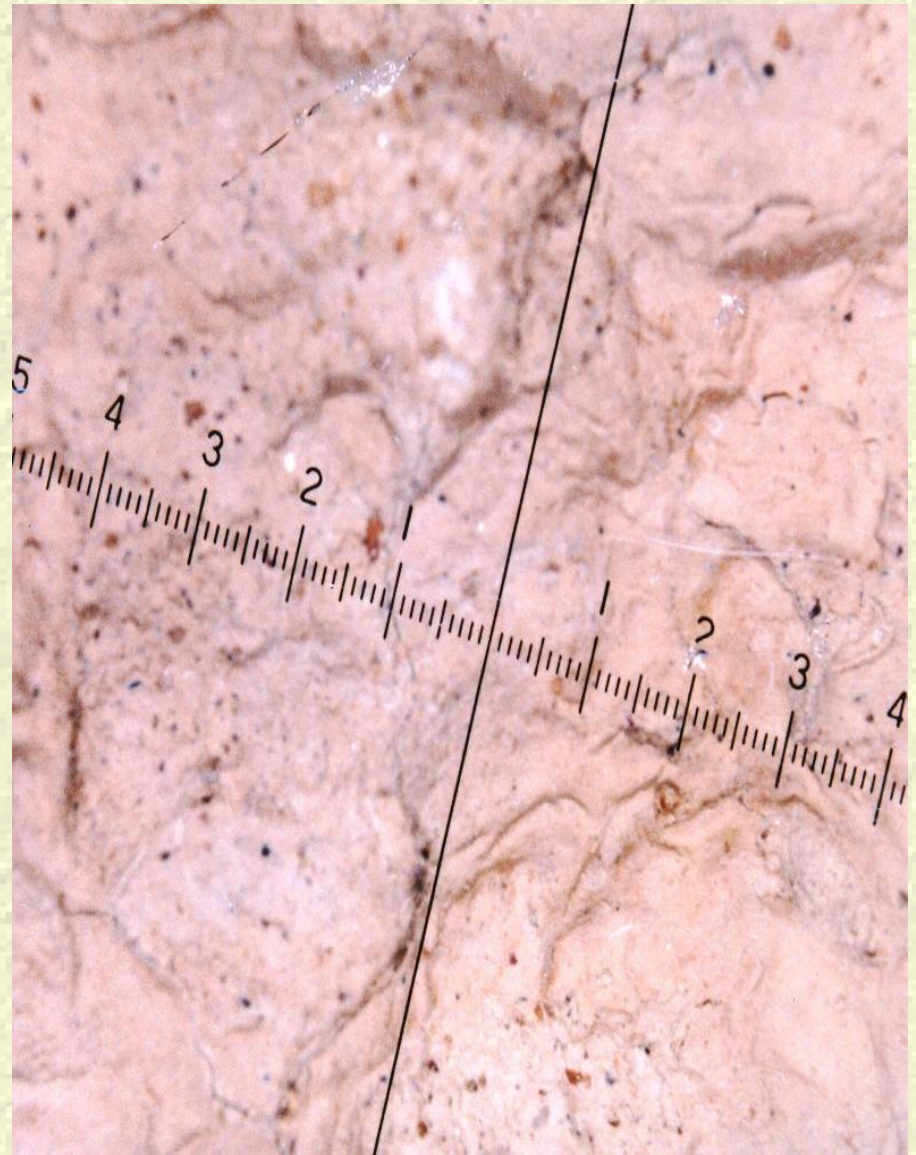
### Sa'd Mosque Photo # 8

Represents a plaster layer from Sa'd Mosque at west wall of courtyard. Clay is used as a general binding material (shown in photo in light brown color between colorful grains of sand), grains of fine sand are in turn used as a filling material. Irregular shapes of plaster swelling should be noticed over many location of image

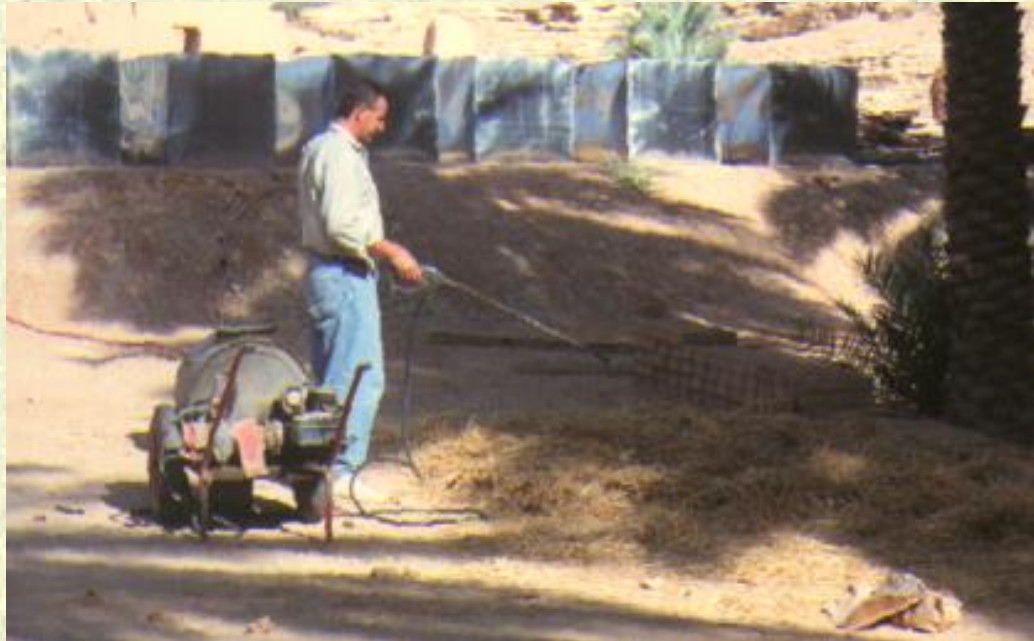
ترش بمادة Dursban التي سبق استخدامها في المباني الأثرية بالدرعية التاريخية، وهي مادة عضوية فوسفاتية ذو مقوم chlorpyrifos نشط حوالي 42٪.

معالجة القش للقضاء علي الحشرات

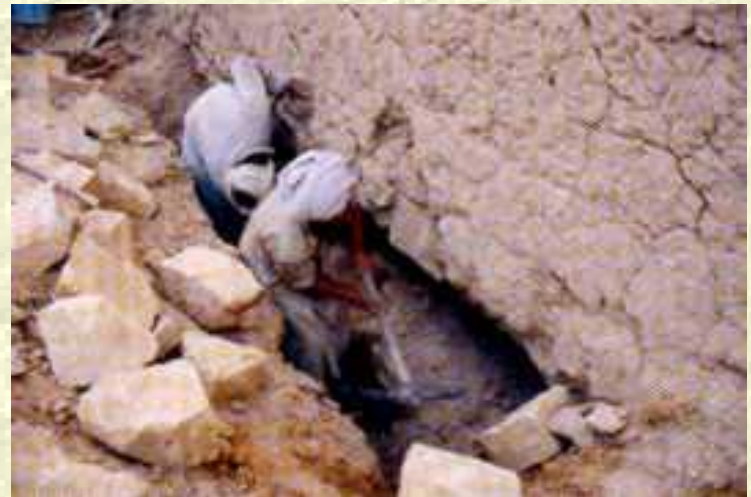
**Checking foundation**

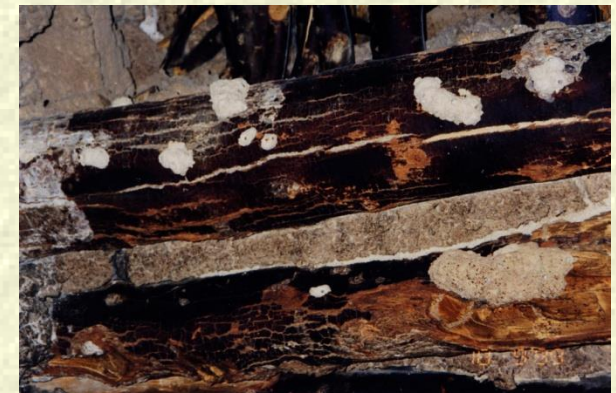
**Deterioration in wooden roof-  
insects nest**

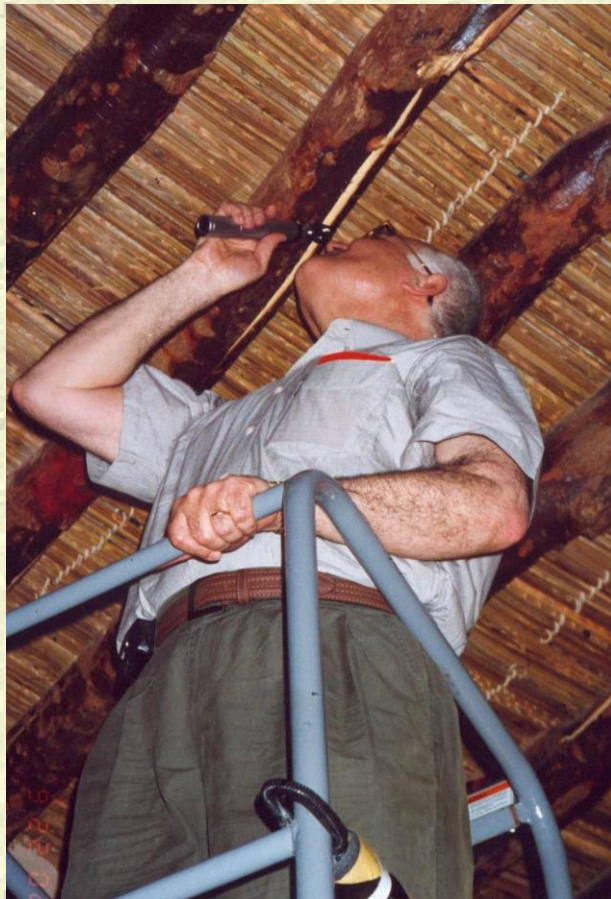
Diagnosis of cracks

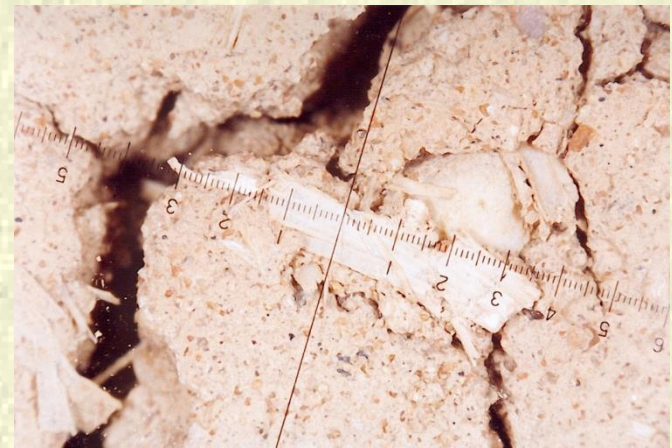
Cracks by Dermaphot – magnified 1/20

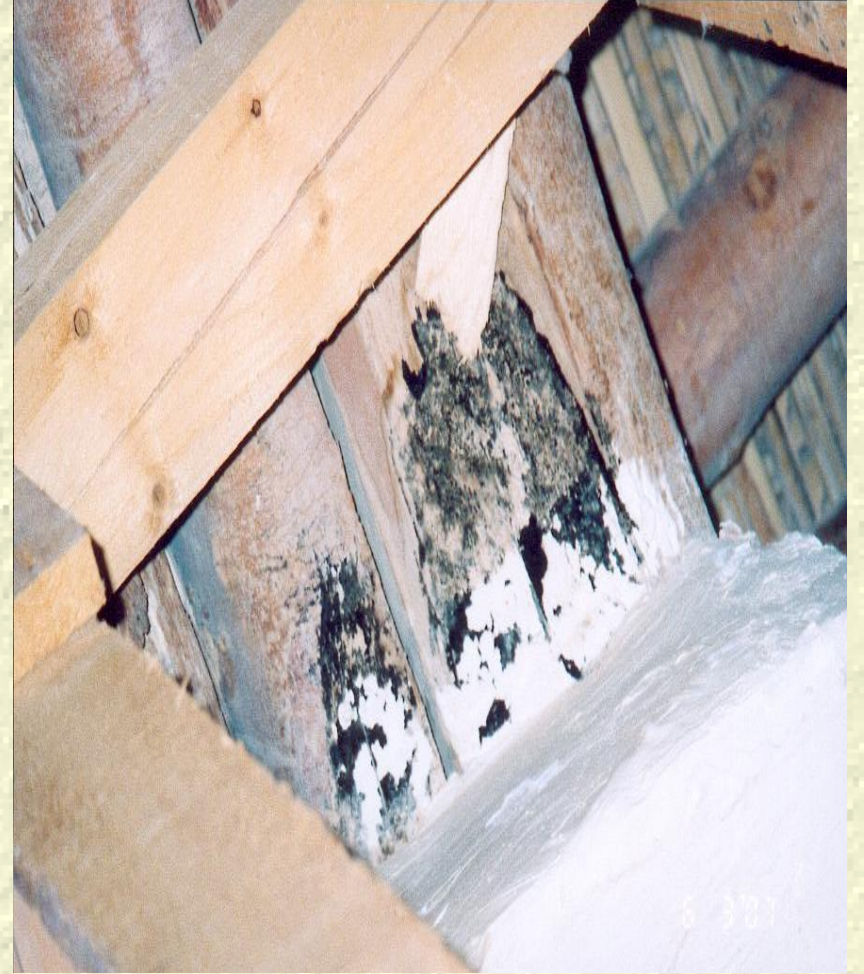
- تصدع أعداد كبيرة من العوارض والعروق. بلغ عمق الشقوق في بعض الحالات 9 سم .
- المسافة بين العوارض تصل أكثر من 55 سم.
- القطاعات للعوارض منبعجة وبها محتوى رطوبة منخفض.
- على الرغم من أنه في بعض الحالات لم يتم الكشف عن النمل الأبيض، ولكن الظروف الحالية تسهل نموها.

Decayed wood in roof by fungi & termites

تدهور في خشب السقف بالفطريات والنمل الأبيض

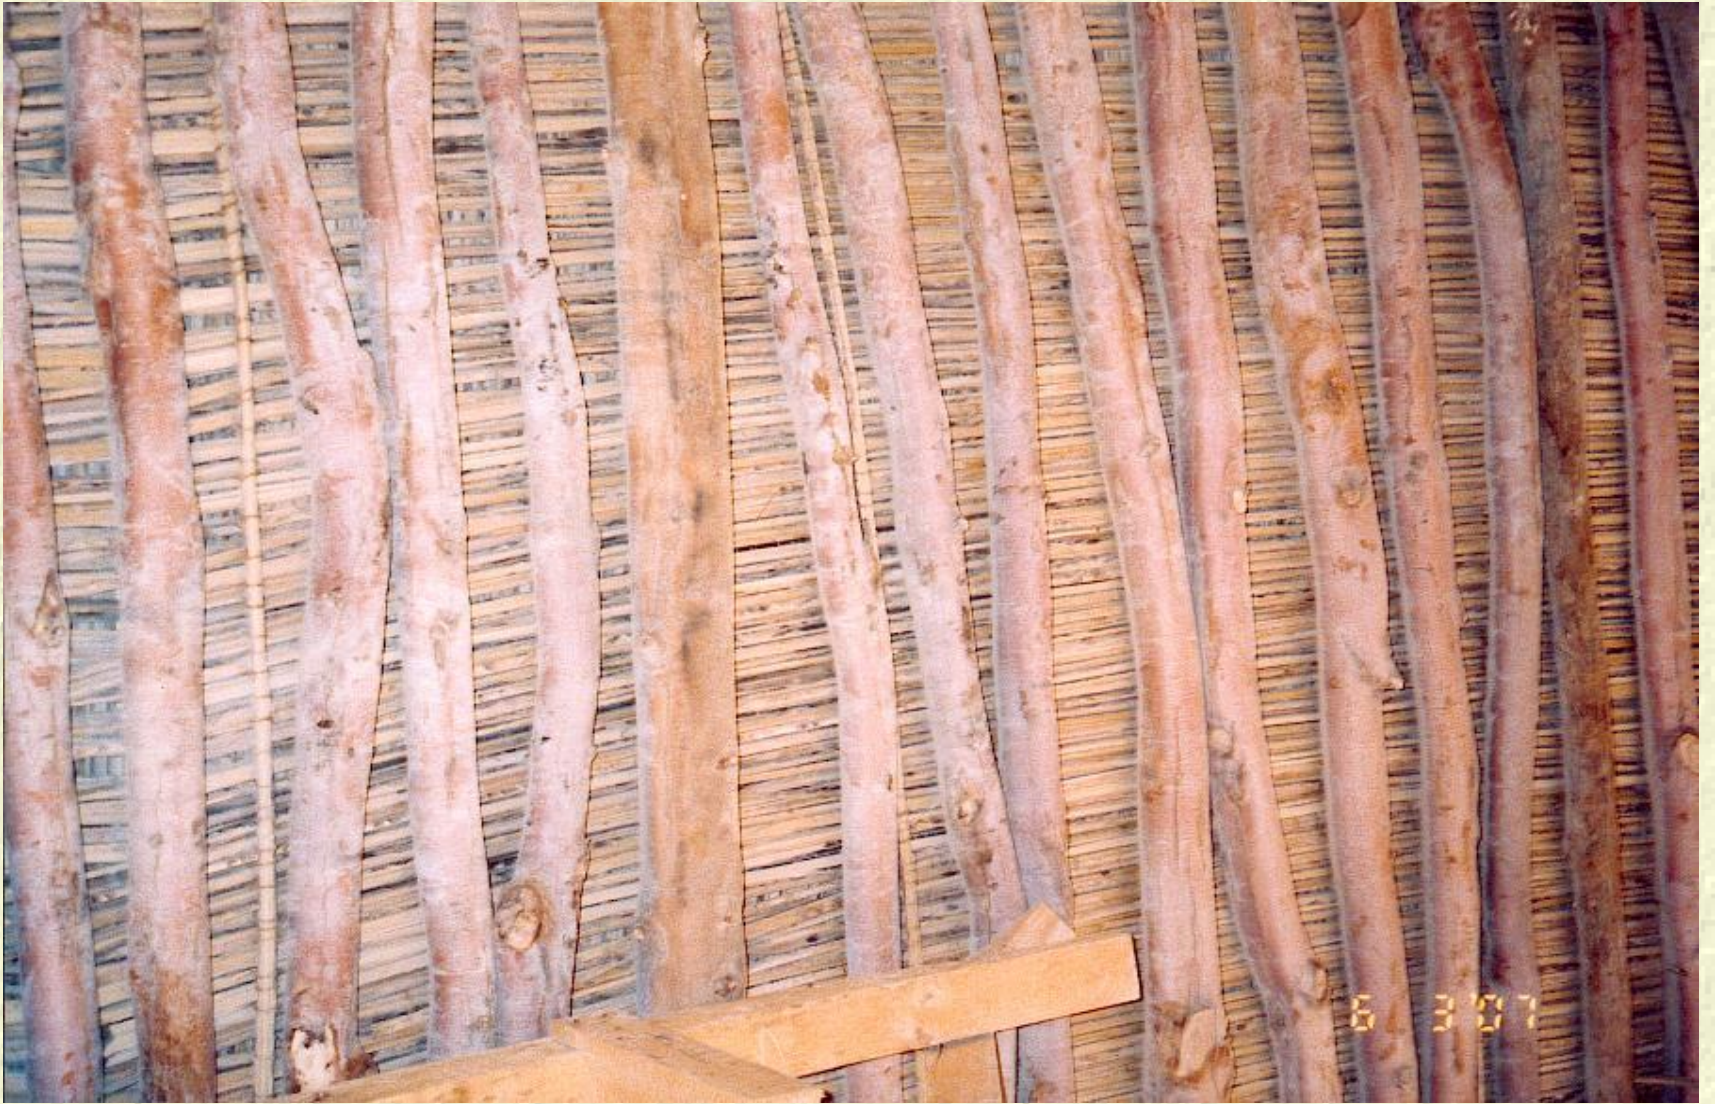
إنبعاج السقف الخشبي
